aardkundig veldwerk (2)

De grootschalige mijnbouw in de Sierra Minera heeft in de 20ste eeuw het berglandschap volledig vergiftigd en verwoest. Strenge EU-regelgeving noopte tot het verzetten van de bakens. In dit semi-aride gebied moet de terugkeer van de natuurlijke vegetatie de verdere verspreiding van toxische zware metalen bedwingen.

Landschapsherstel in de Sierra Minera

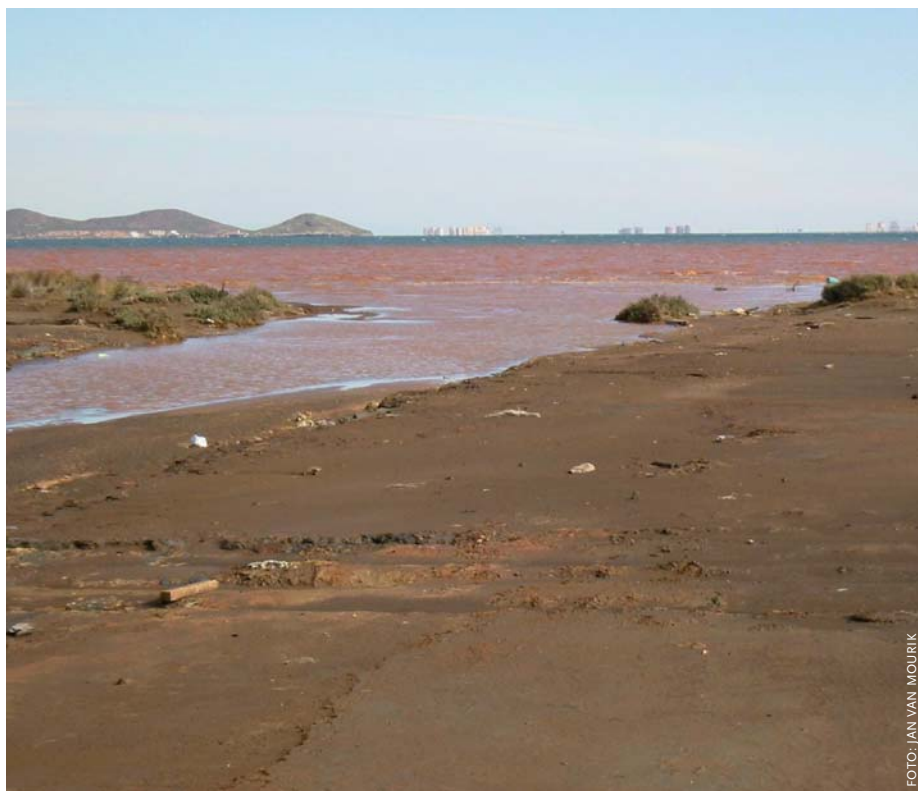
Onder: Uitstroom van sterk verontreinigd water in het toeristisch ontwikkelingsgebied Mar Menor.

erosie optreedt. Het sterk verontreinigde water voedt ook de rivieren die uitstromen in de Mar Menor, een belangrijk ontwikkelingsgebied voor toerisme (foto rechts).

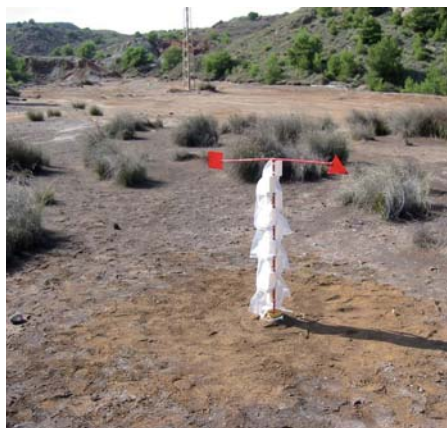
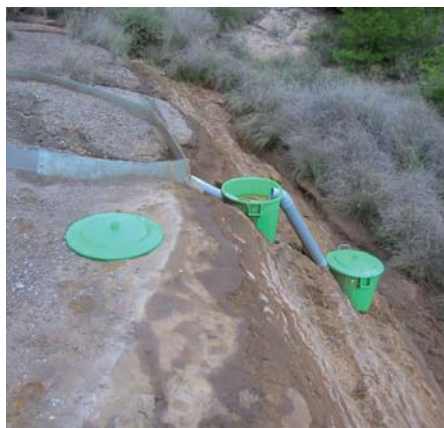
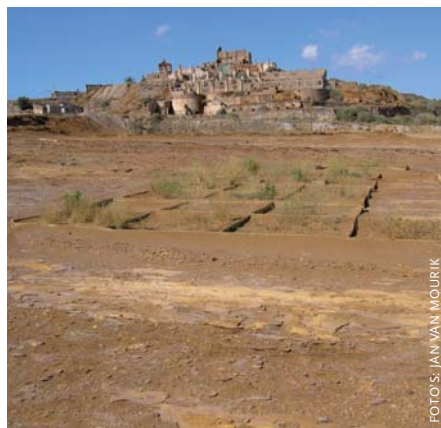
Proefopstellingen van studenten om de vervuiling te monitoren: (links) het opvangen van sediment dat verplaatst wordt bij krachtige wind, (midden) het opvangen van sediment dat van de *balsa* erodeert bij hevige winterbuien, en (rechts) het bewerken van de verontreinigde balsabodem met een mengsel van marmer en organische mest.

Opties voor landschapsherstel zijn vanaf 2002 onderzocht door staf en studenten van de Universiteit van Amsterdam en de Universidad Politécnica de Cartagena. Eerst analyseerden ze de nog min of meer natuurlijke ecosystemen in de Sierra. Vervolgens brachten ze de landdegradatie in kaart, en de aard en omvang van de verontreinigingsbronnen die de mijnbouw in de Sierra heeft achtergelaten. Daarna volgde onderzoek hoe de vergiftigde bodem gemanipuleerd kon worden om weer gezonde vegetatieontwikkeling en bodemvorming mogelijk te maken.
